BahnPraxis B

Aktuell Regelmäßige Fortbildung 2020 für Triebfahrzeugführer bei der DB Regio AG
Unfallsteckbrief: „Mitarbeiter beim Entkuppeln von Eisenbahnfahrzeugen tödlich verletzt“

Spezial Vermeidung von Unfällen im Bereich von Gleisarbeitsständen mit Arbeitsgruben
Arbeitsschutz in der Planungsphase von Bauvorhaben

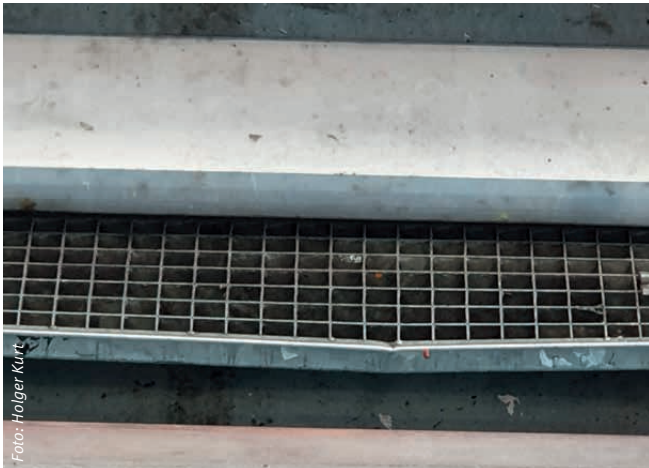
Bei Begehungen wurde in verschiedenen Werkstandorten festgestellt, dass die in Bereichen mit Arbeitsgruben vorhandenen Gitterroste nicht den Vorgaben der DGUV Information 208-007 „Roste – Auswahl und Betrieb“ entsprechen.

Verformter Gitterrost

Als Basis für eine zielgerichtete Bestandsaufnahme wurde durch die Fachstelle Arbeitsschutz der DB Cargo AG ein „Prüfprotokoll Gitterroste“ erstellt und den

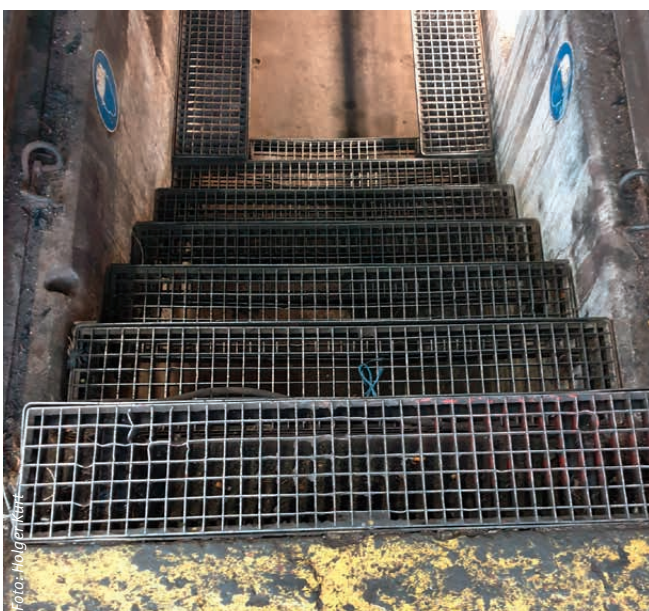
Abgenutzter Treppengitterrost/fehlender Boden-Gitterrost

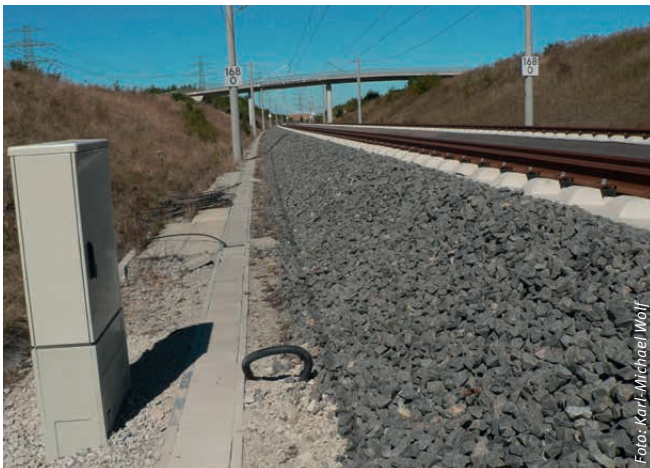
Abbildung 1: Schaltstrank mit zum Gefahrenbereich des Gleises ausgerichteter Öffnungsseite

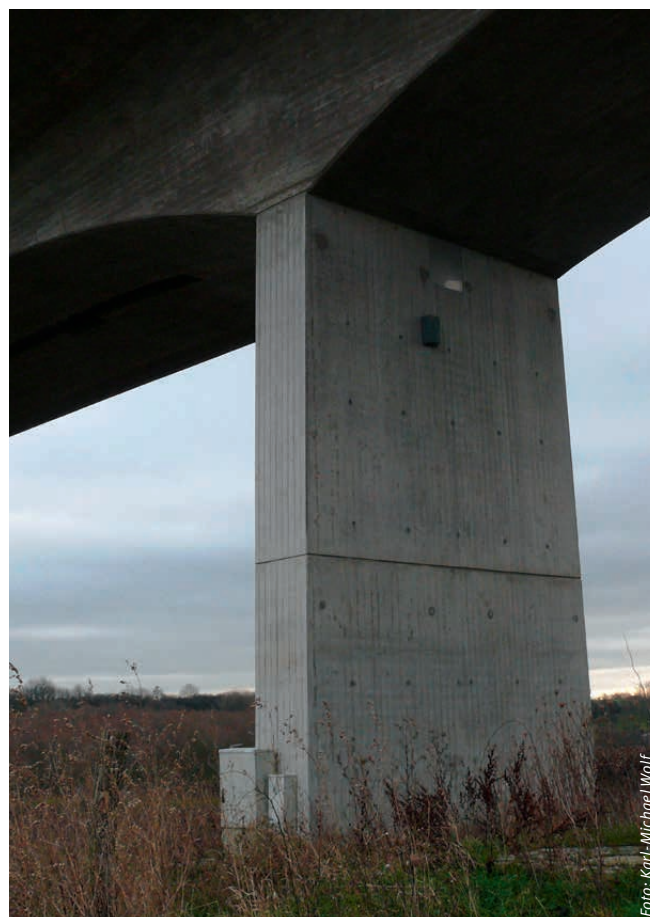
Abbildung 2: Elektro-Installation unter der Brücke nur mittels Hubsteiger erreichbar. Grund (Gelände) unter der Brücke ist nicht befahrbar; es existiert keine befestigte Aufstellfläche

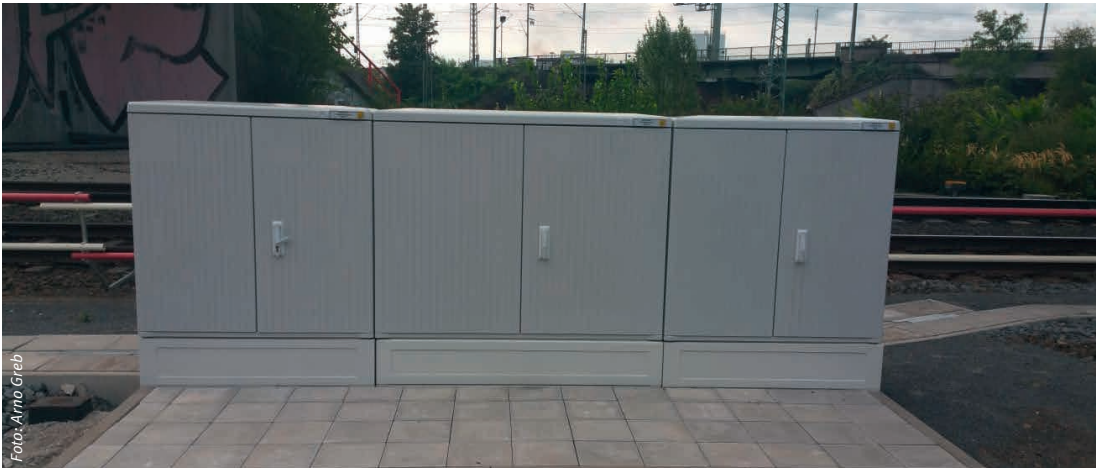
Abbildung 3: Schaltschrank mit zur Feldseite (gleisfreien Seite) ausgerichteter Öffnungsseite und Standfläche für Arbeiten

werden: Hierfür bieten sich in den Leistungsphasen einer Bauplanung die Vorplanung, Ausführungsplanung und Objektüberwachung an, im Speziellen bei den Themen Qualitätskontrolle und Abnahme. Durch die Beteiligung der Fachkräfte für Arbeitssicherheit können Mängel beziehungsweise Defizite im Arbeitsschutz frühzeitig erkannt und erforderliche Korrekturmaßnahmen – im Idealfall sogar kostenneutral – ergriffen werden (Abbildung 3).

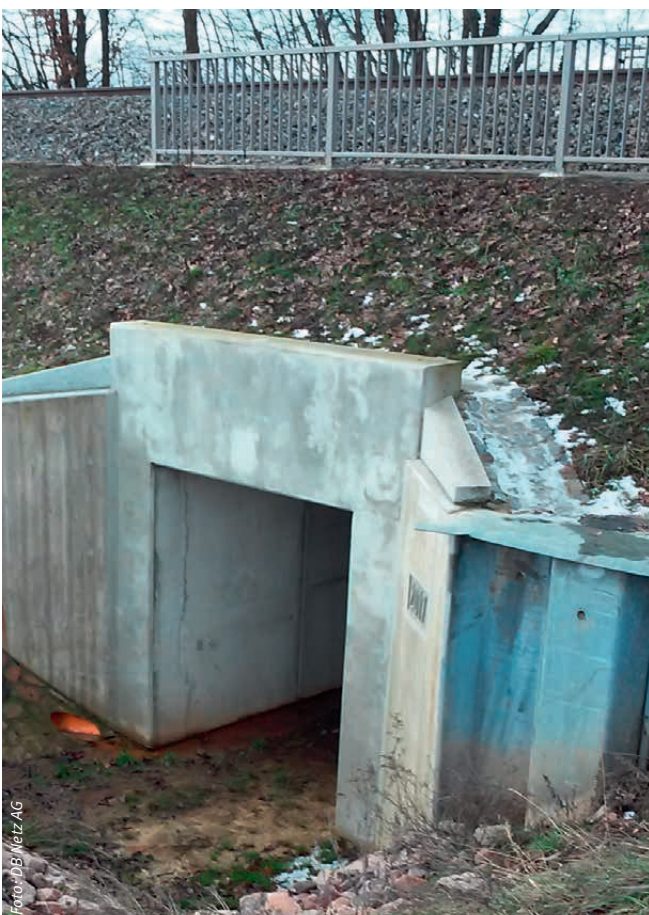
Wenn Korrekturmaßnahmen erforderlich sind, gilt die Devise: „Schnell ist nicht gleich gut.“ In Abbildung 4 wurde ein Geländer zur Absturzsicherung gefordert. Bei der kurzfristigen Umsetzung wurde jedoch der Montageort des Geländers an der falschen Stelle vorgesehen und die Gefahr des Abstürzens von Personen wurde

Abbildung 4: Montage eines Geländers erfolgte nicht an der Absturzkante

nicht behoben. Bei der Planung von Korrekturmaßnahmen empfiehlt es sich, die Experten des Arbeitsschutzes analog der Planung von Neu- und Umbauten frühzeitig einzubinden.
