BahnPraxisE

- Stromunfall mit einem Spannungsprüfer
- Der digitale Oberleitungsschutz bei der Deutschen Bahn

Stromunfall mit einem Spannungsprüfer

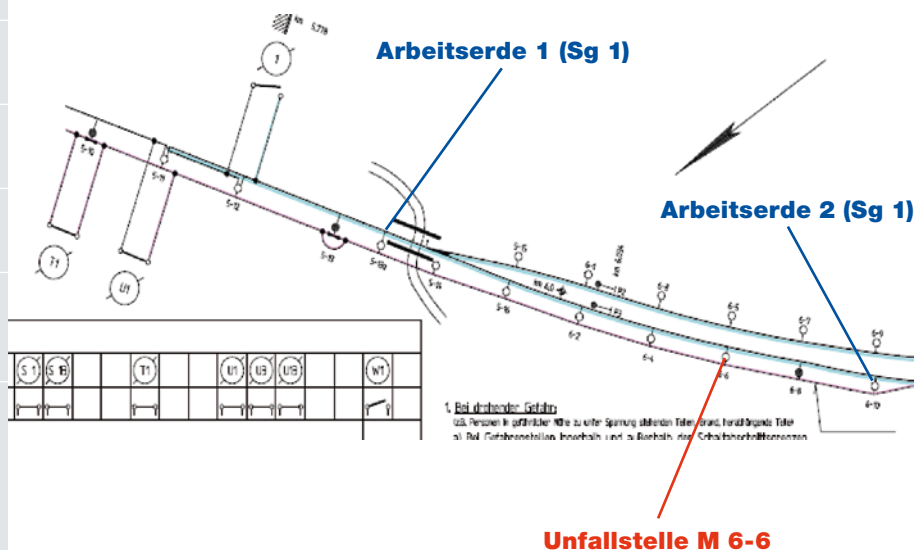
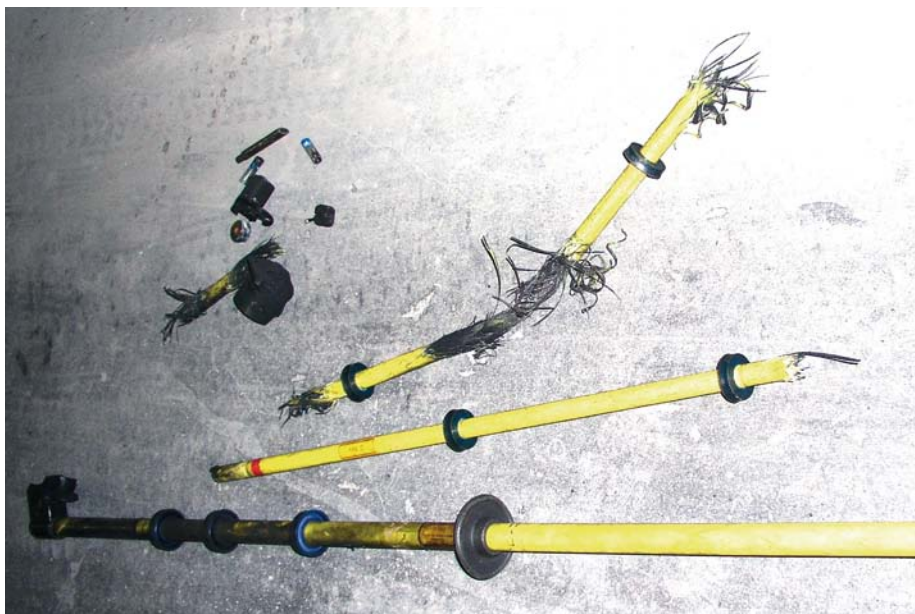
Abbildungen 2: Zerstörter Spannungsprüfer.

Der Isolierteil wurde oberhalb der Mess- und Anzeigeeinheit in drei Teile zerlegt. Die Isolierkörper wurden dabei regelrecht zerfetzt (Abbildung 2). An der Handhabe selbst (mögliche Auflagestelle am Geländer der Arbeitsbühne), bis zum Markierungsring, konnten keine signifikanten Spuren eines elektrischen Durchschlags oder Überschlages bzw. sonstige Beschädigungen festgestellt werden.

Der Unfall wurde vermutlich durch eine ungenügende Spannungsfestigkeit des Spannungsprüfers im Bereich der Isolierstange (vor der Begrenzungsscheibe (Handhabe)) und der Anzeigeeinheit verursacht. Unter ungünstigen Umständen kann das Vorhandensein von Schwachstellen, wie Beschädigung der Isolierteile und/oder eingedrungener Feuchtigkeit dazu führen, dass ein Überschlag vom Hochspannungspotenzial, beispielsweise innerhalb der Anzeigeeinheit, zu einem außerhalb sich in der Nähe befindlichen Erdpotenzial erfolgt. Ein Bedienungsfehler bei der Handhabung der Prüfstange kann grundsätzlich aber auch nicht ausgeschlossen werden.

- Der Verlängerungsteil des Prüfers soll möglichst nicht gleichzeitig Hochspannungs- und Erdpotenzial berühren.
- Die Oberfläche des Spannungsprüfers ist regelmäßig zu reinigen.
- Spannungsprüfer sind stets trocken zu lagern.
- Um Beschädigungen zu vermeiden, dürfen Spannungsprüfer nicht im Gleis/Schotterbett abgelegt werden.
- Ad hoc sind alle Mitarbeiter im operativen Oberleitungsbereich auf Basis der Technischen Mitteilung (TM) 13/2000 vom 19.12.2000 nachweislich zu unterweisen.
- Im Rahmen der regelmäßigen Wiederholungsunterweisung von Bahnerechtigten ist auf die sichere und sachgemäße Anwendung des Spannungsprüfers unter Einbezug der TM 13/2000 besonders hinzuweisen.

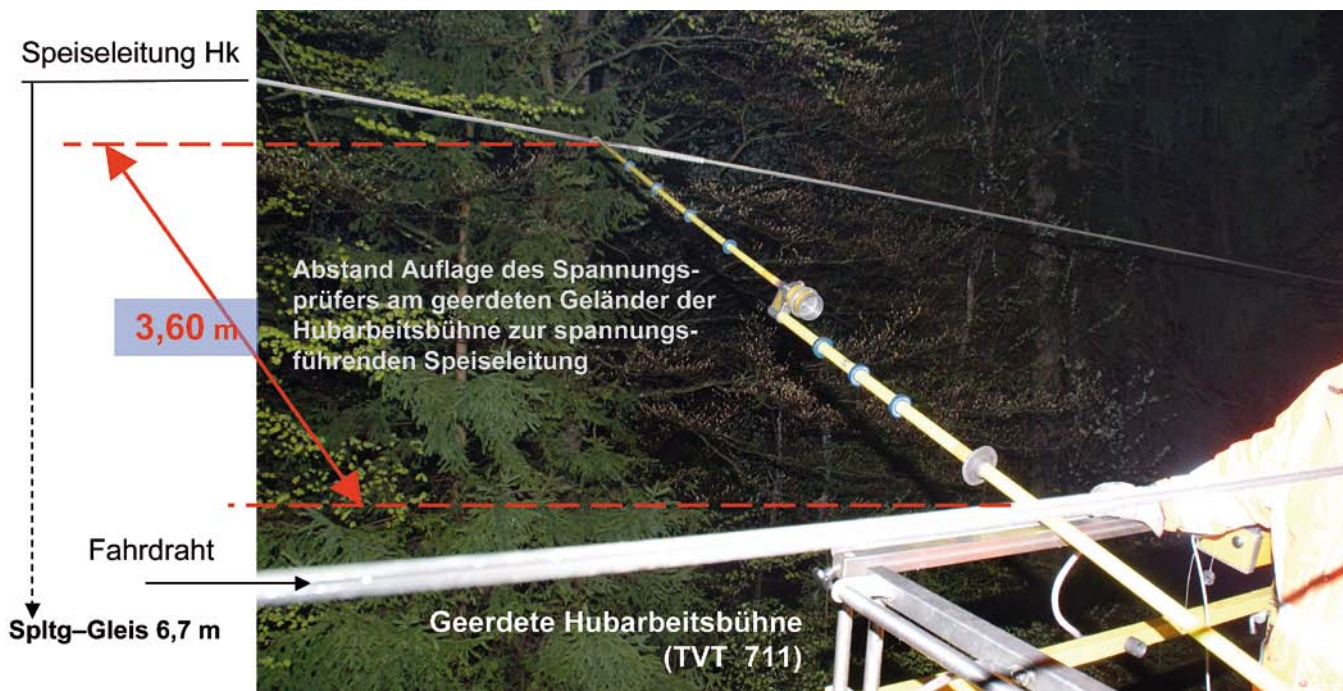
Abbildung 3: Nachgestellte Szene des Prüfungsvorgangs beim Ortstermin.

Der Unfall wurde per Fax dem Unfalluntersucher gemeldet. Am Tag darauf erfolgte ein gemeinsamer Ortstermin, bei dem der Prüfvorgang unter realen Bedingungen, wie in Abbildung 3 gezeigt, nachgestellt wurde.

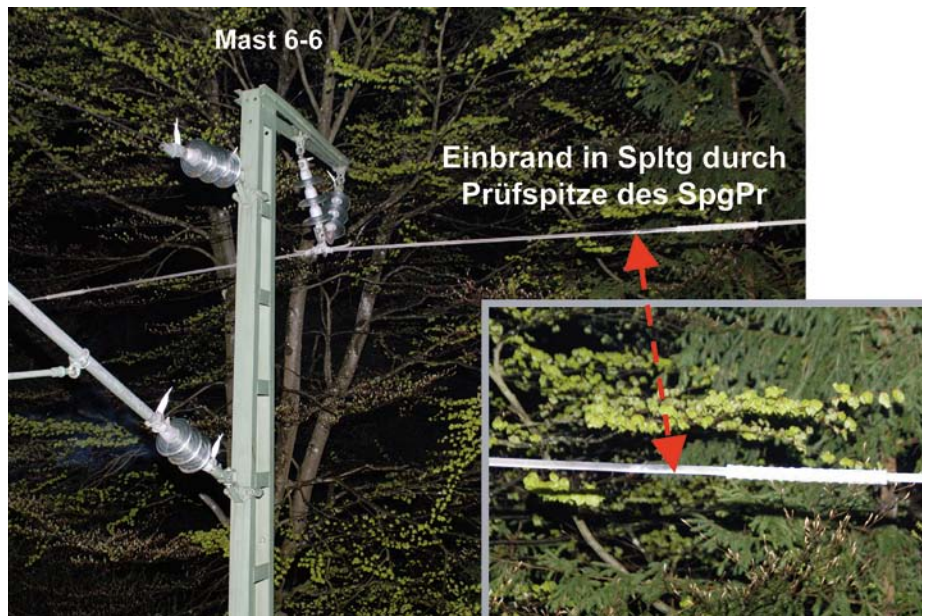
Abbildung 4: Einbrandstelle am Leiterseil.

- Geringe Einbrandstellen am Leiterseil der Speiseleitung.

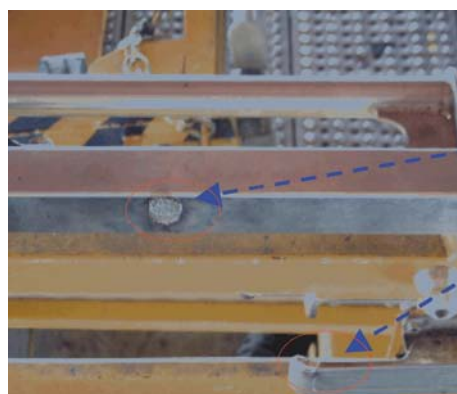
Abbildung 5: Schweißstellen am Geländer des Arbeitskorbes.

Die Hubarbeitsbühne mit dem Hebekorb hat ordnungsgemäß funktioniert. Im Bereich der Korbsicherung waren zwei strommarkenähnliche Einbrandstellen erkennbar, die jedoch aufgrund ihrer Position und unter der Annahme einer vorschriftsmäßigen Bedienung des Spannungsprüfers dem Unfallereignis nicht zuzuordnen waren. Diese könnten auch durch kürzlich erfolgte Elektroschweißungen am Geländer entstanden sein.

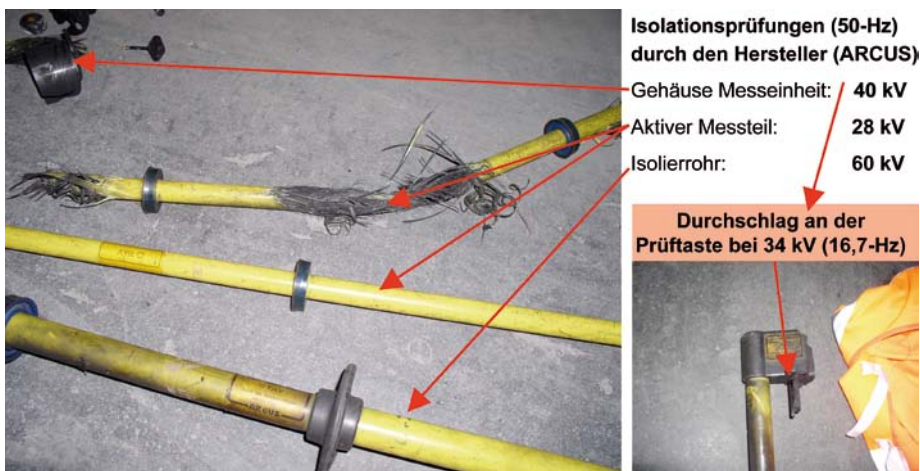
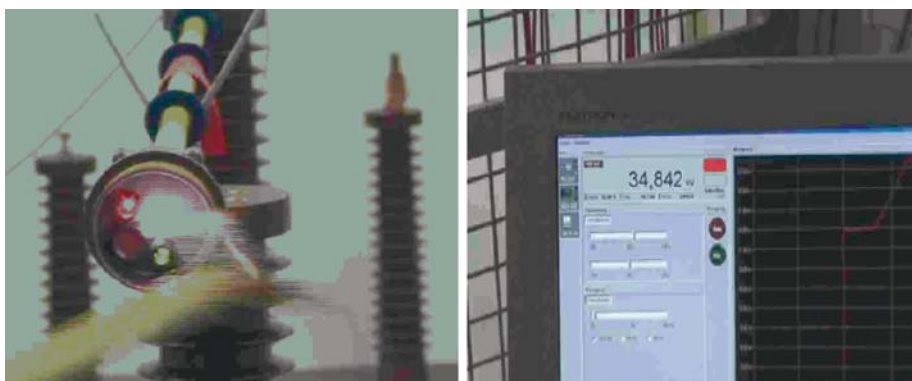
Abbildungen 6 und 7: Isolationsprüfungen durch den Hersteller, Spannungsdurchschlag bei 34,8 kV.

Da nach Aussage des Herstellers bei den Wiederholungsprüfungen die Instrumentierung der Anzeigeeinheit (Prüftaster/LED-Anzeige) nicht explizit geprüft (abgetastet) wird, wurde die Fa. ARCUS durch den Unfalluntersucher gebeten, eine Prüfung der Spannungsfestigkeit an einem gleichartigen Spannungsprüfer unter Laborbedingungen vorzunehmen. Diese Sonderprüfung sollte Anhaltspunkte liefern, wie es zum vorliegenden Lichtbogen (Durchschlag) gekommen ist bzw. warum der Spannungsprüfer der Fahrleitungsspannung nicht standhielt (Anmerkung: Die Nennspannung im Oberleitungsnetz der DB AG beträgt 15 kV. In Extremfällen können jedoch Spannungen bis ca. 18 kV_{eff} erreicht werden).

Das Ergebnis dieser Prüfung ist in den Abbildungen 6 und 7 dokumentiert.

Beim Anlegen einer variablen Prüfwechselspannung (50 Hz) mittels Tastspitze der Anzeigeeinheit mit Messelektronik bei 34,8 kV. Dieser Wert liegt somit wesentlich höher als der theoretisch beim Betrieb der Oberleitungsanlage auftretende Spitzenwert der Fahrleitungsspannung.
