# Bahn*Praxis* B

## Sicherheitsebenen im Eisenbahnsystem

# Folgerungen aus einem Unfall

# Neue Warnsystemkomponente für die Vegetationspflege

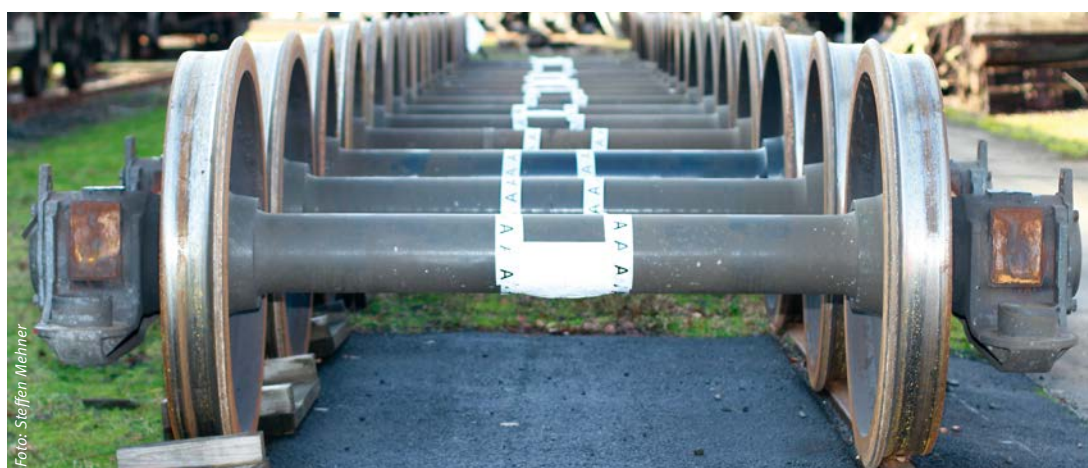
Bereiftes Rad mit Verdrehsicherungen

Verdrehsicherungen. Stehen die Markierungen nicht mehr übereinander, hat sich der Radreifen verdreht. Diese Wagen dürfen nur noch nach Festlegung besonderer Bedingungen bewegt werden, denn der Sprengring als Sicherung gegen das seitliche Ablaufen eines gelösten Radreifens hält nur geringen Belastungen stand.

Ausgemusterte Güterwagenradsätze

Deswegen konnte auch nicht festgestellt werden, dass Radreifen und Radscheibe eigentlich keine innige Verbindung mehr besaßen und bereits gegeneinander verdreht waren. Und damit war schon die erste Käsescheibe durchstoßen. Auch die zweite Käsescheibe wurde passiert, weil der Wagenmeister bei der Wagentechnischen Untersuchung nicht nach den Radreifenmarkierungen sah. So konnte ihm auch nicht auffallen, dass ein Teil der Wagen keine sichtbaren Radreifenmarkierungen besaßen. Als zweite Sicherheitsbarriere hätte er diese Wagen aussetzen müssen.

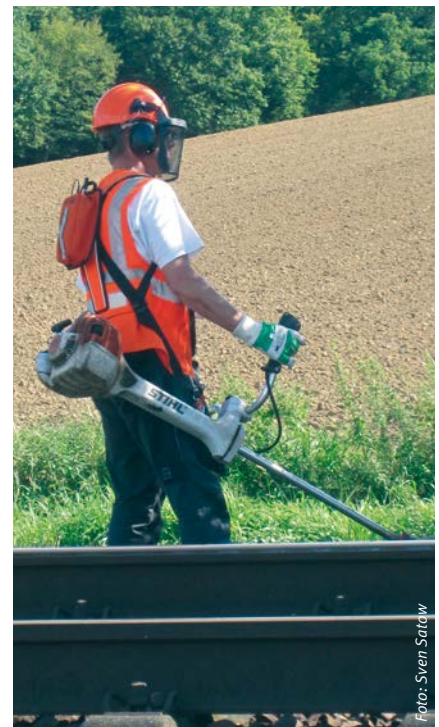
Abbildung 2: ZVW bei Freischneider-Einsatz

Je nach Einsatzart wird der „Zöllner Individual Receiver“ (ZIR) entweder in einer am Tragegeschirr anzubringenden Tasche, wie zum Beispiel beim Freischneidereinsatz möglich, da die Bediener der Freischneider stets ein solches tragen, oder bei dem Einsatz der Motorkettensägen an einem speziellen zur Verfügung gestellten Tragegeschirr mitgeführt, welches die Mitarbeiter nicht behindert oder stört und somit zur Zufriedenheit der Mitarbeiter beiträgt.

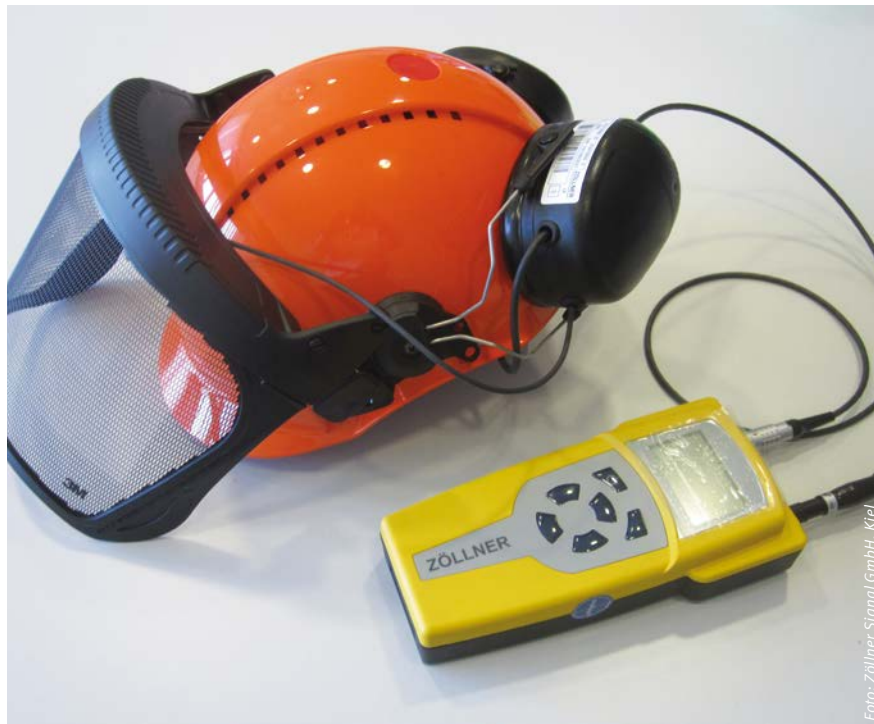
Abbildung 5: Zöllner Vegetation Warnsystem

Ergebnis aller Entwicklungsschritte, Untersuchungen und Erprobungen ist das ZÖLLNER Vegetation Warnsystem (ZVW), welches aus folgenden Komponenten besteht:

Die Zentrale der Funkgruppe, die ZRC-V (ZÖLLNER Remote Control – Vegetation) ist mit zwei redundanten Lautsprechern und zwei optischen Signalgebern ausgestattet und erhält alle Informationen über die einzelnen in die Funkgruppe eingebundenen individuellen Warngeber mittels

optischem und akustischem Signal, kann ggf. gewünschte Arbeitspausen genehmigen oder ablehnen und weiß stets über Funkqualität und Ladezustände Bescheid. Darüber hinaus wird an der Zentrale ebenfalls über anstehende Fahrten optisch und akustisch informiert.
