BahnPraxis B

Erkenntnisse aus der Unfalluntersuchung

Sicherheitsbarrieren beim Rangieren mit Schadfahrzeugen

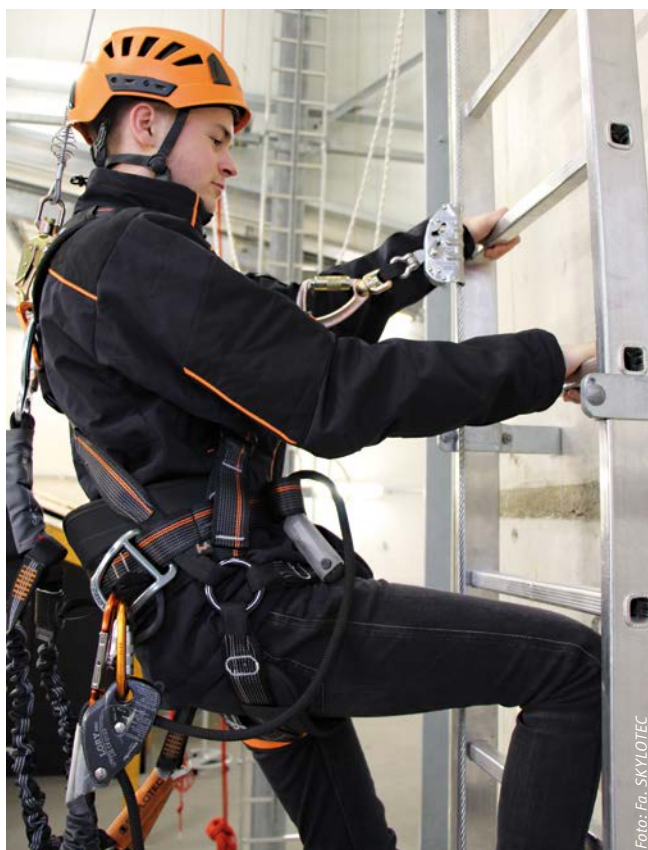
Abbildung 1:
Auffangsystem mit
einem Steigschutz-
läufer (Auffanggerät
mit Falldämpfer)

Für das Besteigen von Steigschutzleitern wird das Auffangsystem mit einem Steigschutzläufer (Auffanggerät mit Falldämpfer) ergänzt, der ein durchgehend gesichertes Steigen auf den Steigschutzleitern gewährleistet (Abbildung 1). Auf Rückhaltesysteme, das heißt auf Systeme zum Zurückhalten von einer Absturzkante, wird in diesem Artikel nicht eingegangen.

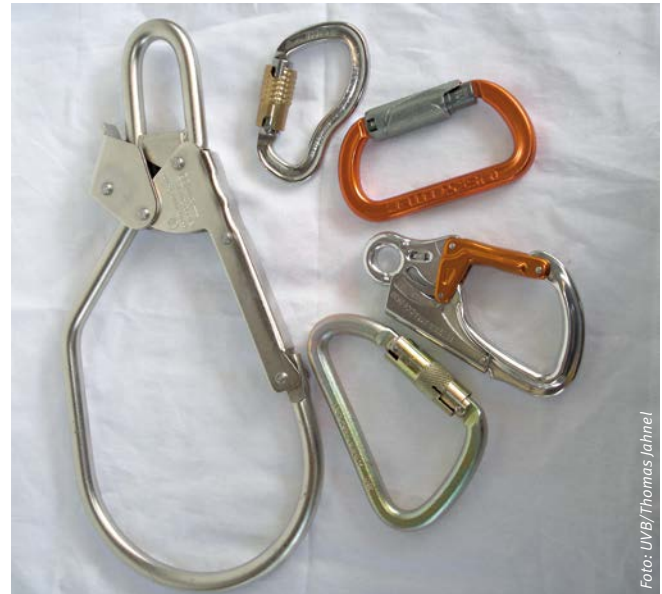
Abbildung 2: Selbstschließende und selbstverriegelnde Karabinerhaken

Als Verbindungselemente (Karabinerhaken) werden üblicherweise nur selbstschließende und selbstverriegelnde Varianten verwendet, da diese während der Arbeit häufig geöffnet und geschlossen werden. Um ein unbeabsichtigtes Aushängen zu verhindern, haben sich verschiedene Verriegelungen etabliert, die immer zwei (Twistlock) oder drei (Trilock) definierte Bewegungen am Hakenverschluss zum Öffnen des Karabinerhakens erfordern (Abbildung 2). Eine ergonomisch gute und sichere Bedienbarkeit mit Arbeitsbeziehungsweise Schutzhandschuhen muss genauso gegeben sein, wie eine ausreichende Öffnungsweite des Hakenverschlusses. Schmutz, Schnee oder Eis sowie breite Anschlagkanten, zum Beispiel die Streben von Gittermastprofilen beim Besteigen von Masten, sind insbesondere für die Größe und Formgebung der eingesetzten Verbindungselemente relevant. Seit einiger Zeit gibt es auch Modelle der Karabinerhaken für Rechts- und Linkshänder, die das ergonomische und sichere einhändige Bedienen vereinfachen.

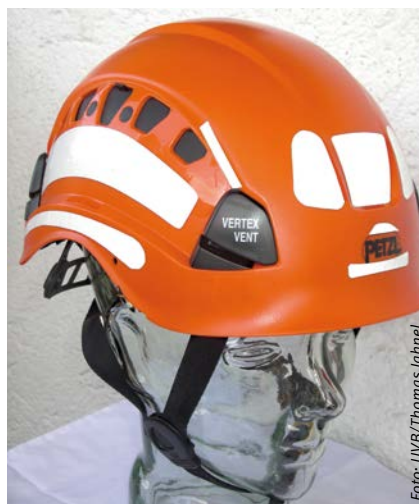
Abbildung 3: Schutzhelm mit Gabelkinnriemen

Hier hat sich zwischenzeitlich glücklicherweise sehr viel getan. Moderne Schutzhelme haben häufig eine mehrfach fixierte Textil-Kinnriemengeometrie mit einem modernen Verschluss und einer zentralen Radeinstellung. Dieses Rad lässt sich einhändig relativ einfach bedienen und der Helm bleibt in Verbindung mit der Mehrfachfixierung beim Absturz wesentlich sicherer auf dem Kopf positioniert. Kinnriemen und die Verschlüsse müssen je nach Art des Schutzhelmes bei bestimmten Stoßbelastungen geschlossen bleiben oder sich öffnen. Dieses ist erforderlich, damit der Helm beispielsweise beim Absturz nicht schon vor dem letzten Aufprall vom Kopf fällt oder um bestimmte Zugbelastungen von der Halswirbelsäule abzuhalten.

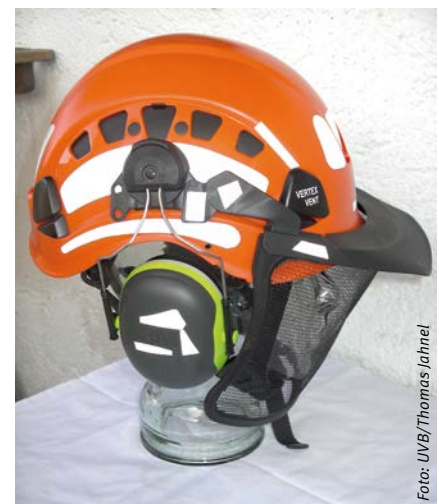
Abbildung 4: Schutzhelm mit Zubehör

Früher war das zeitgleiche Tragen von Augen- und Gehörschutz mit dem Helm häufig nur eingeschränkt möglich oder mit einer starken Minderung des Tragekomforts verbunden. Auch wurde der Helm dadurch zunehmend unhandlich und voluminöser. Neue Schutzhelme können häufig unterschiedliche Schutzbrillen, Visiere, Kapselgehörschützer, Sehhilfen sowie Sprechgarnituren für Funk oder Telefon integrieren (Abbildung 4). Für manche Helmmodelle gibt es weiteres sinnvolles Zubehör, zum Beispiel Reflexstreifen, Stirnlampen für Nachtarbeiten, variable Lüftungsschlitze sowie isolierte Winter- oder Nackenschürzen

zum Schutz vor Kälte, UV-Strahlung oder Fremdkörpern.

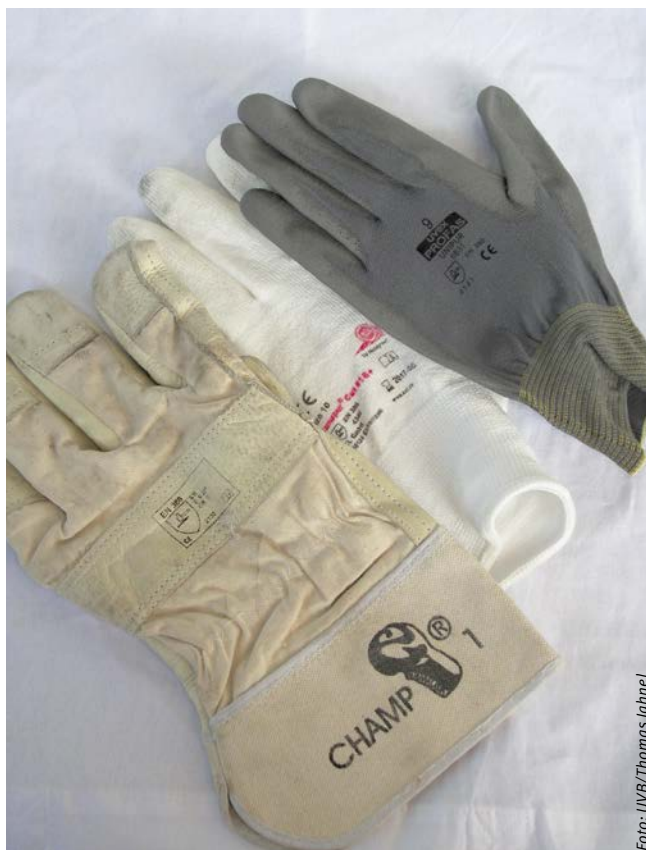
Abbildung 5:
Geeignete Arbeits- und
Schutzhandschuhe für
den Höhenarbeiter

Arbeits- und Schutzhandschuhe für den Höhenarbeiter müssen ergonomisch gut passen. Das bedeutet, sie sollen relativ eng anliegen und für mechanische

Arbeitsbelastungen auf den Masten oder Bahnanlagen geeignet sein (Abbildung 5). Weiterhin sollen die Handschuhe das Tastgefühl und Greifvermögen nicht einschränken, damit sowohl die Arbeitsmittel als auch die Verbindungselemente im Auffangsystem fehlerfrei bedient werden können.
