BahnPraxis

Zeitschrift zur Förderung der Betriebssicherheit und der Arbeitssicherheit bei der DB AG

6 · 2011

Sichere Betriebs- durchführung unter extremen Bedingungen

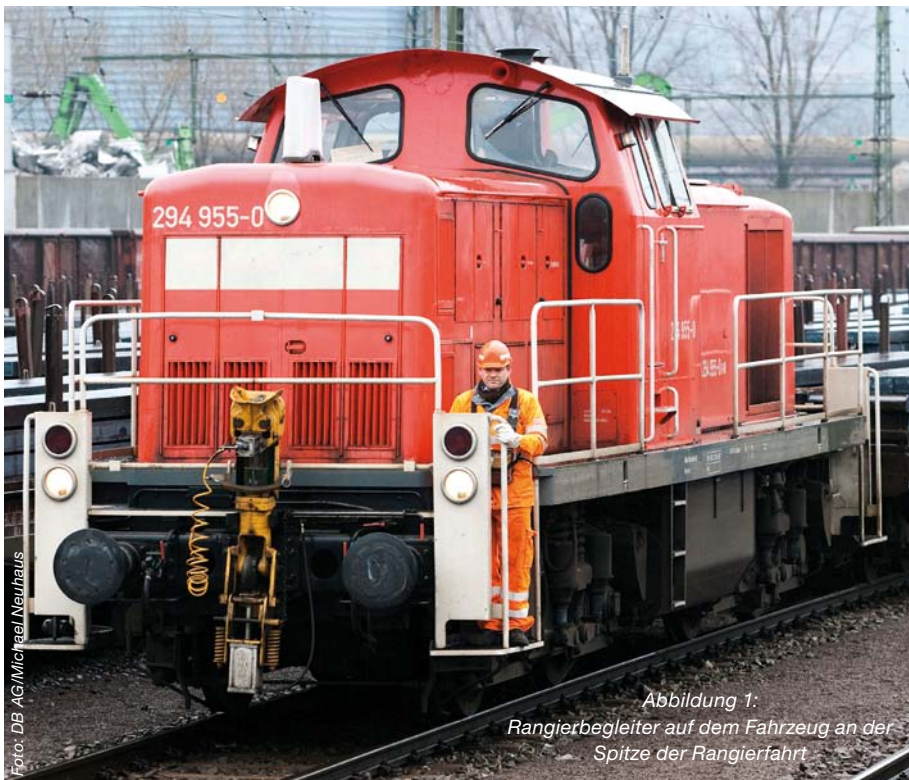
Abbildung 1:
Rangierbegleiter auf dem Fahrzeug an der Spitze der Rangierfahrt

selbst beobachten, muss er diese Aufgabe einem Rangierbegleiter übertragen. Weil sich dann folgerichtig der Rangierbegleiter auf dem Fahrzeug an der Spitze der Rangierfahrt aufhält, ist der Triebfahrzeugführer auf dessen Information angewiesen. Somit wird an dieser Stelle sehr deutlich, welche Bedeutung der Verständigung zwischen Triebfahrzeugführer und Rangierbegleiter beigemessen wird.

- hör- und sichtbar gegebenen RangierSignalen oder
- mit Hilfe des so genannten Rangierfunks verständigen (Abbildung 1).

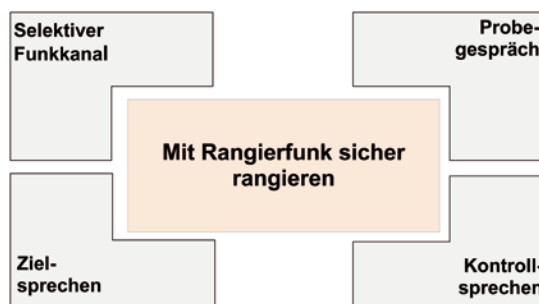
Abbildung 2:
Vier Sicherheitsaspekte beim
Verständigen durch Rangierfunk
